Assunto: Projeto de Lei 084/2019

# VISTORIA TÉCNICA

Edificação: Casa de Cultura.

### LAUDO TÉCNICO DE AVALIAÇÃO

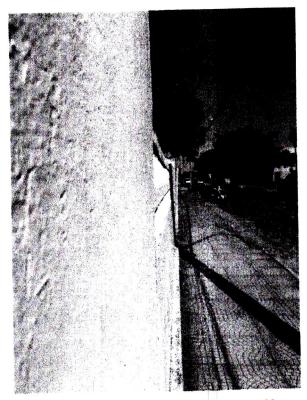
Diante do que foi observado no local, a Casa de Cultura encontra-se com interdição parcial, dada pelo Engenheiro Silvano, através do Parecer Técnico datado em 21 de novembro de 2018. No parecer o técnico, foi relatado pelo técnico que deveriam ser feitas reformas no telhado, para que as atividades pudessem ser retomadas. Afim de se buscar maiores informações sobre as condições da estrutural como um todo, em vistoria foi verificada que parte da estrutural do telhado cedeu pela quebra que uma das vigas de sustentação do telhado, que por ser do tempo colonial, encontrasse em estado de degradação elevada. Com a alta carga da estrutura do telhado, aliada a estrutura com idade elevada e com a baixa manutenção, a estrutura do imóvel vem cedendo e gerando tricas com dimensões acima de 1cm de espessura. Um dos pilares (esquina), vem apresentado trincas na base, provenientes da sobrecarga ou do recalque diferencial por perda da capacidade de resistência do solo para as cargas de compressão, causando esmagamento do concreto (carga de compressão elevada). A parede frontal (frente para a Avenida Bento Gonçalves) vem apresentando uma variação no alinhamento vertical, onde é possível identificar uma curvatura para o lado de fora do imóvel na parte superior da parede. No que se refere ao muro, o mesmo encontrasse tombando para o lado de dentro lote.

Figura 4 - Alinhamento do muro comprometido

Diante da vistoria executa, verifica-se que as instalações da Casa de Cultura não possui condições de uso, assim visando a integridade física dos que ali trabalham e por tratarse de prédio público, com circulação de munícipes e turistas diariamente, este técnico entende que as instalações devem ser interditadas por completo até que as estruturas do telhado sejam refeitas e a estrutura das paredes do imóvel sejam recuperadas e reforçadas. Para a recuperação é preciso um estudo técnico mais aprofundado, visto que o imóvel é composto por materiais com valor cultural e de dificil reposição, além do modelo estrutural nada convencional nos dias de hoje.

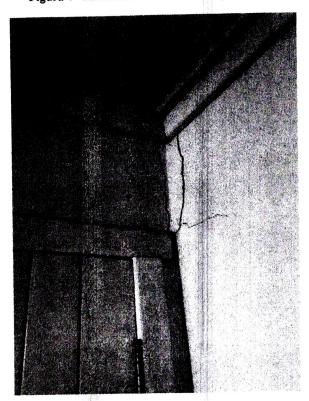
Figura 5 - Trinca (1)

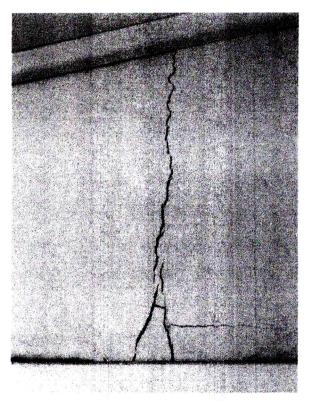
Figura 6 - Trinca (2)

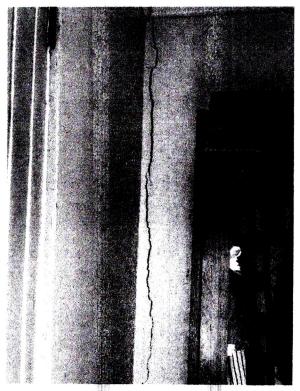
Figura 7 - Trinca (3)

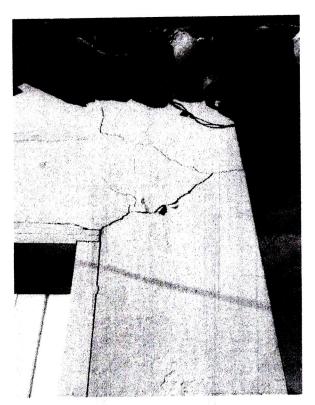
Figura 8 - Trinca (4)

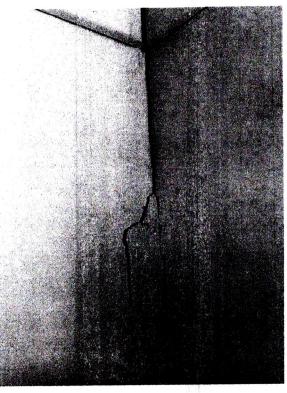
Figura 9 - Trinca (5)

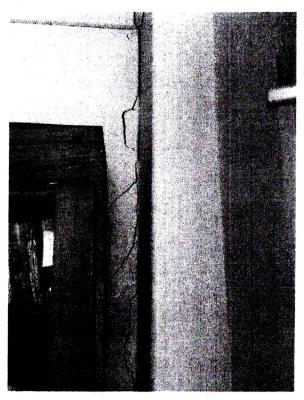
Figura 10 - Trinca (6)

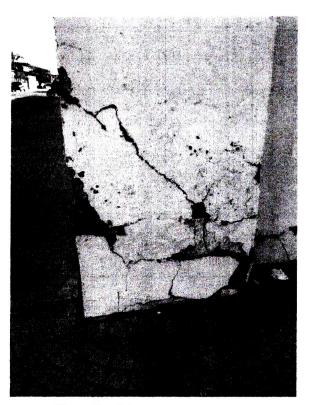
Figura 12 - Trincas por esmagamento

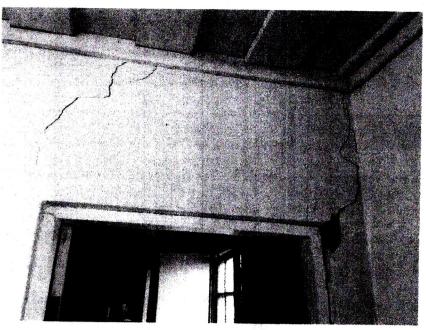
Figura 14 - Trincas (8)

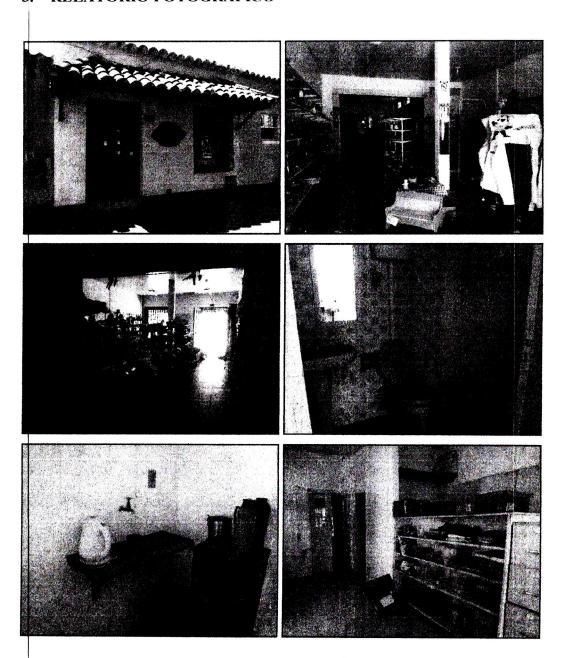
# 3. RELATÓRIO FOTOGRÁFICO

O prédio foi construído em alvenaria, piso em placas cerâmicas, o forro é em parte de PVC e em parte de madeira, cobertura em telhas cerâmicas. As paredes estão rebocadas e com pintura na cor branca, no entanto, algumas paredes apresentam sinais

umidade. As esquadrias (portas e janelas) são em madeira e todas possuem grades, as mesmas estão em condições de uso.
